## LIB 用炭素系活物質の局所構造解析

渡部孝<sup>1</sup>, 牟田幸浩<sup>1</sup>, Chayanaphat Chokradjaroen<sup>1</sup>, 八名拓実<sup>1</sup>, 渡辺義夫<sup>2</sup>  
<sup>1</sup>名古屋大学, <sup>2</sup>あいちシンクロトロン光センター

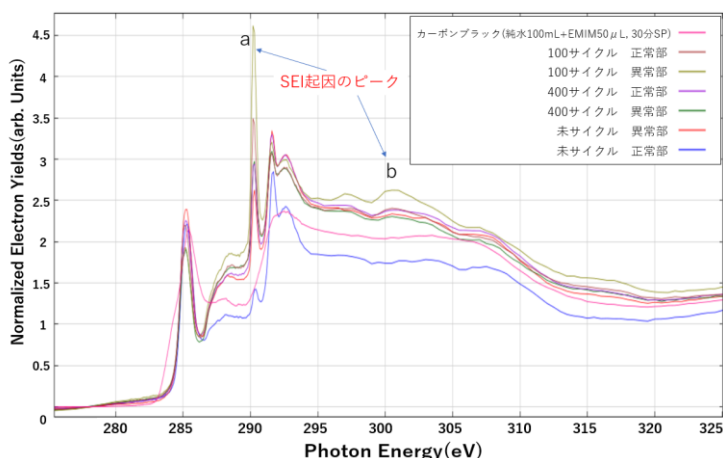
Fig.1 の C K 端では負極異常部の活物質表面には電解液との反応生成物である SEI 起因と考えられる a, b のピークが観測された。これは Fig.2 の C1s XPS スペクトルにおいても異常部では SEI 起因と考えられる 286eV 付近と 291eV 付近のピークが顕著に出現することからも明らかである。異常な早期劣化の原因はセパレータの皺部に電解液が溜まりやすくなり、早期サイクル時から SEI の堆積が異常に多くなることで抵抗が増大したことによるものと推定された。

Fig.1 負極材正常部と異常部の C 系活物質 C Kedge NEXAFS

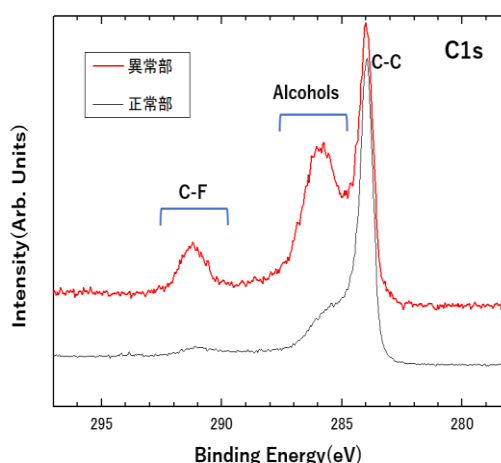
Fig.2 XPS による負極材正常部と異常部の C1s
