X線トポグラフィーによる加工ダメージの評価 (I)

原田 俊太^{1,2}, Wei Huang², 花田賢二³, 宇治原 徹^{1,2}

1 名古屋大学 未来材料・システム研究所, 2 名古屋大学 大学院工学研究科,
3 科学技術交流財団あいちシンクロトロン光センター

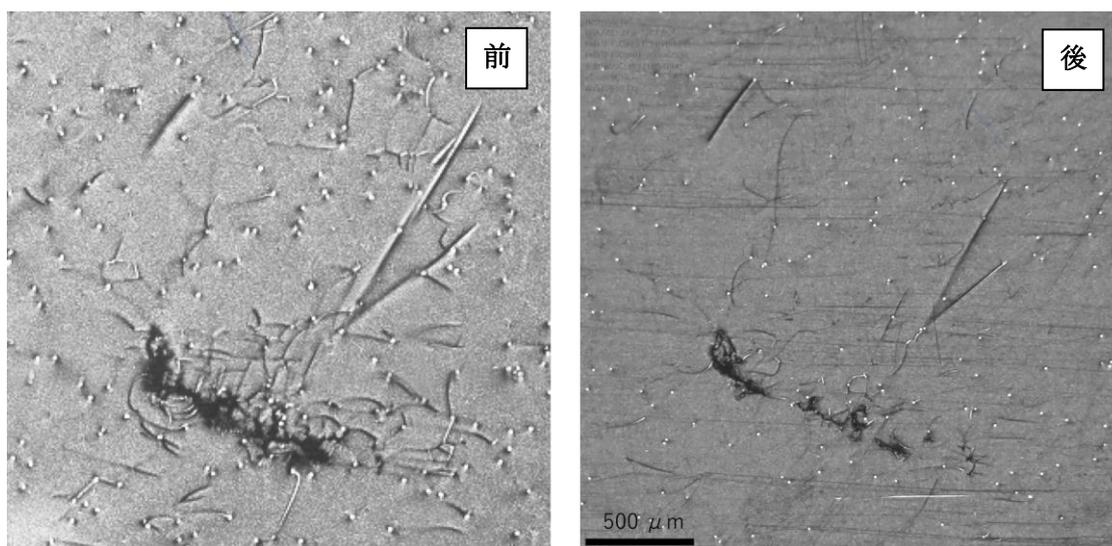
Fig. 1 に、研磨加工前後の X 線トポグラフィー像を示す。同一の視野を特定するために、加工前に大量の欠陥が存在する場所を示している。研磨加工を行うことによって、加工で生成した結晶中に含まれる欠陥が無くなっており、加工後のほうが欠陥密度が低くなっている。加工後の結晶には新たに欠陥が発生しておらず、研磨加工によって、欠陥の発生がないことが明らかとなった。

Fig.1 研磨加工前後の X 線トポグラフィー像 (左図：加工前、右図：加工後)
