東京国立博物館本館に使われた鉄釉窯変調瓦の製造技術の解明

川角 久子 かわら美術館の瓦談話会

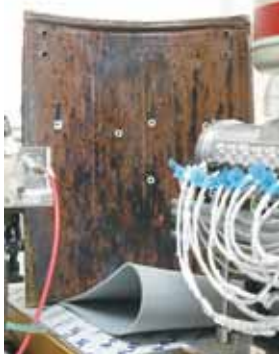
写真3：karakusaR・K2・K・R2測定 あいちSRセンター

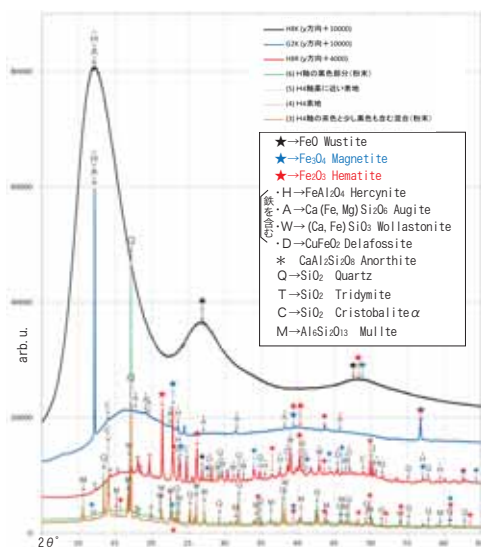
図3：釉薬の茶色と黒色部分のXRD (λ=1Å) あいちSRセンター
