# 表面風化木材の表面組織における セルロース鎖の引張挙動解析

名古屋大学大学院生命農学研究科

# 背景：木材の風化

# 研究目的

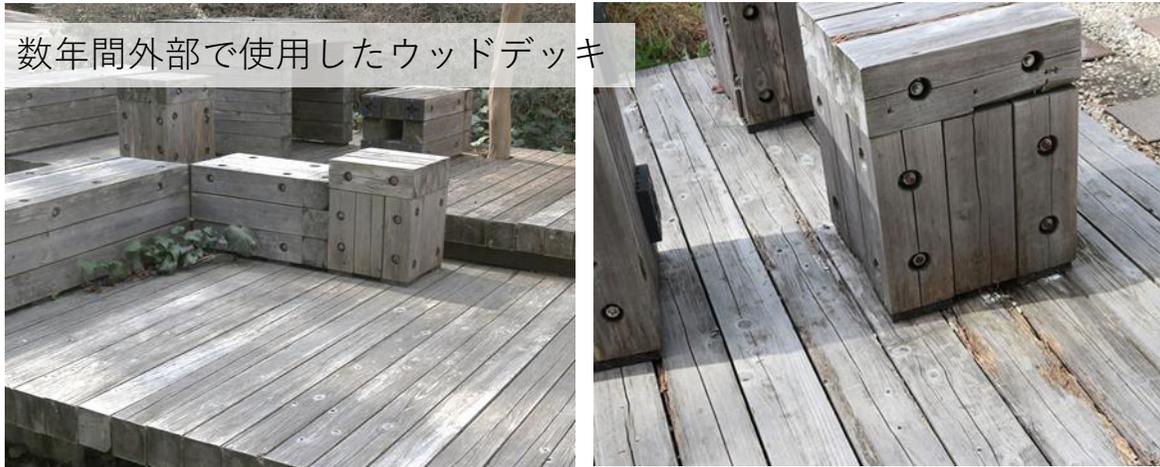
数年間外部で使用したウッドデッキ

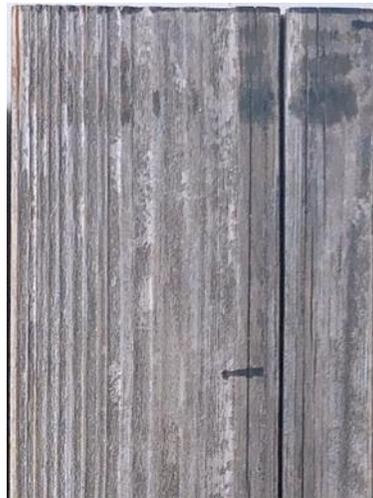
Plane View

- 太陽光線が10%に減衰する深さ  
紫外線： 約90  $\mu\text{m}$   
可視光線： 約150  $\mu\text{m}$
- 早材薄片の風化速度：700  $\mu\text{m}/\text{年}$   
晩材は早材の1/4~1/5程度
- 光酸化による連鎖反応は一定深さまで侵攻

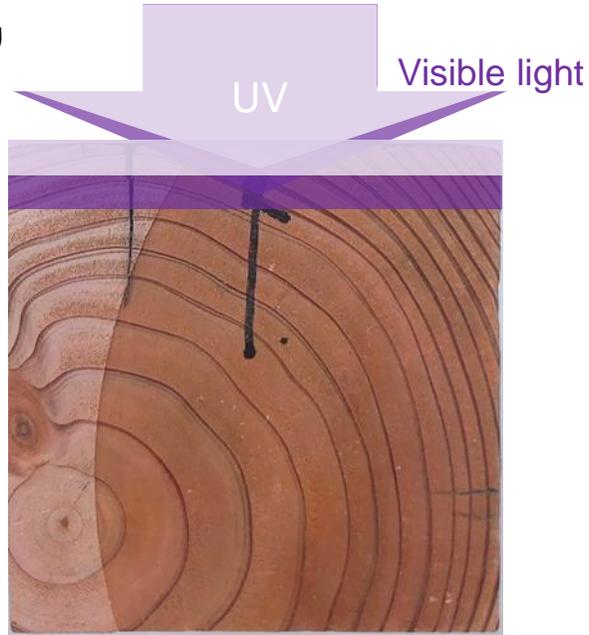
Cross section

- 主に早材に作用する
- 深さ数mmの範囲で留まる
- 侵食程度に勾配がある

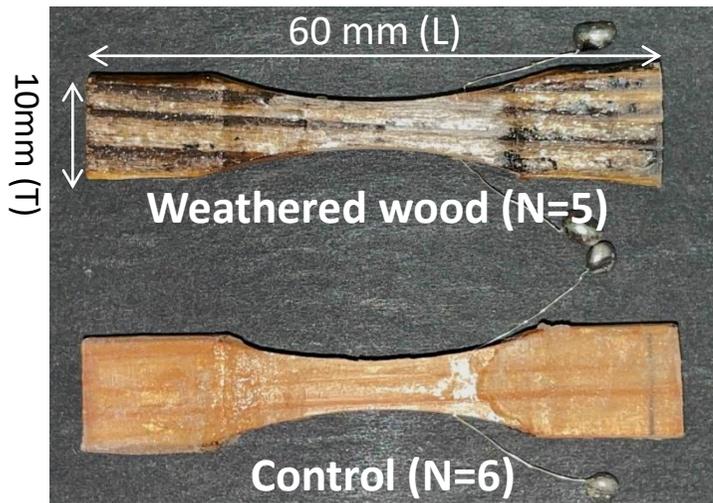
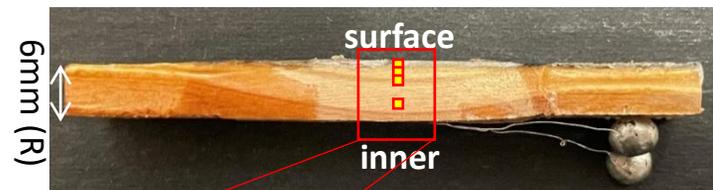
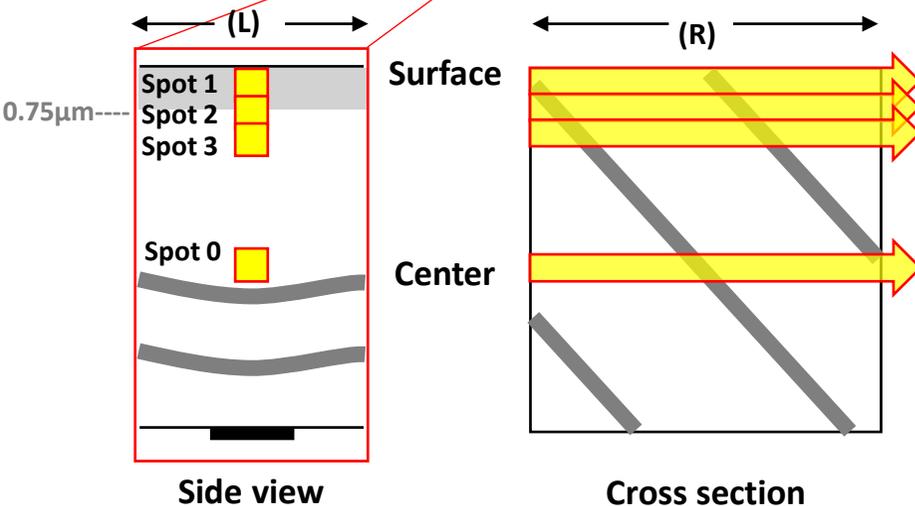
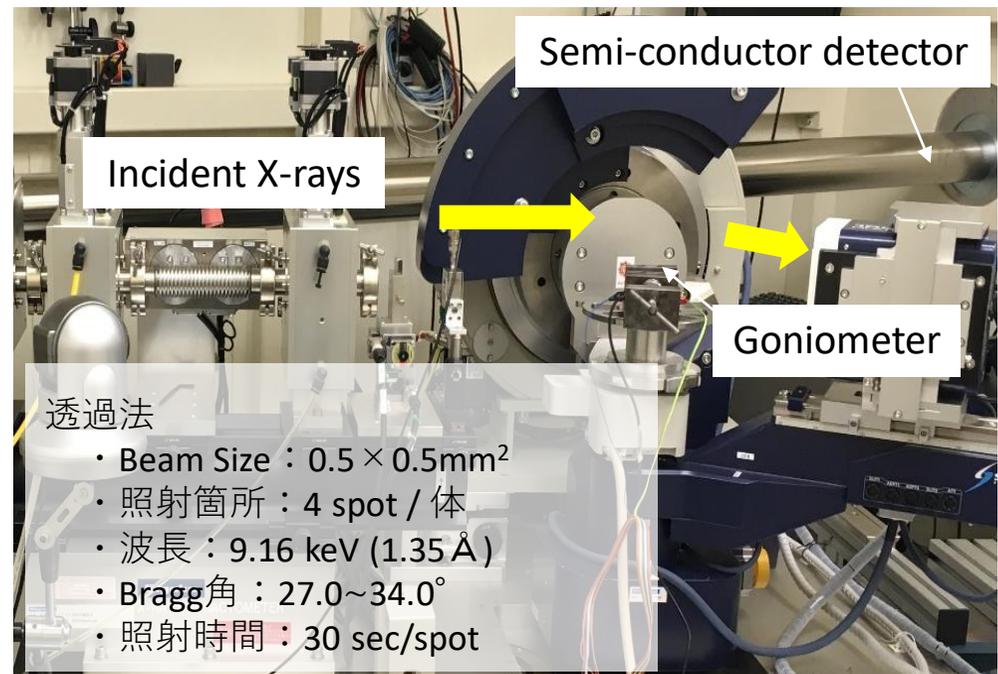
供試体：名古屋市中区都心部で  
3年間屋外使用されたウッドデッキ  
樹種：スギ *Cryptomeria japonica*  
試験体寸法：60 mm (L) × 10 mm × 6 mm  
四方柱  
試験体数：風化木材 5体  
健全材 5体

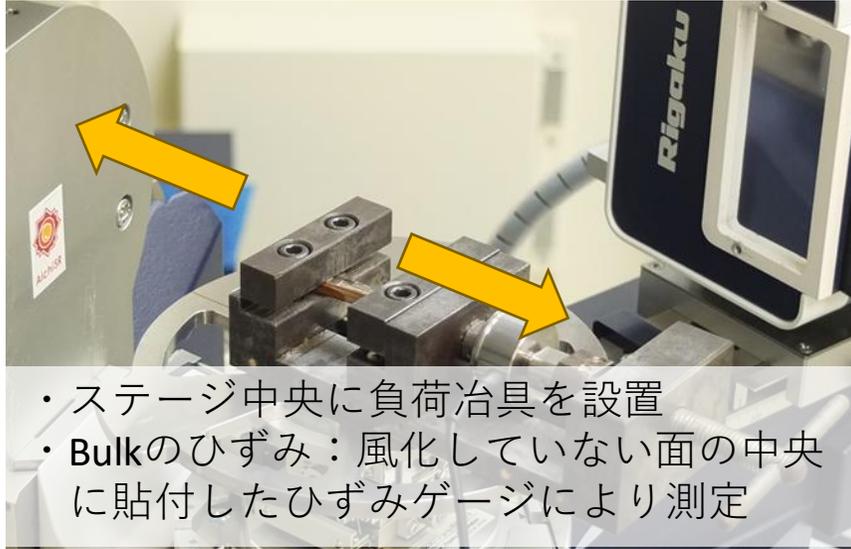
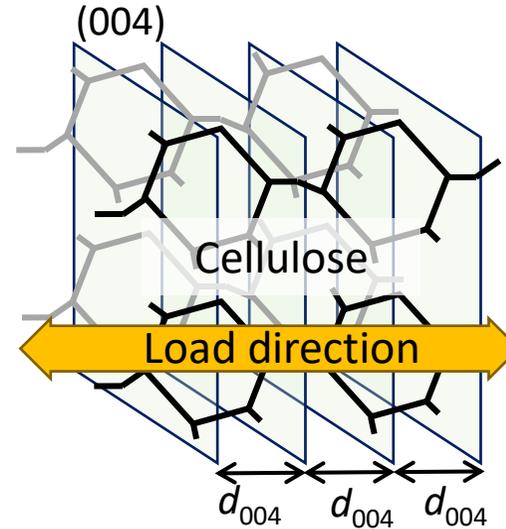
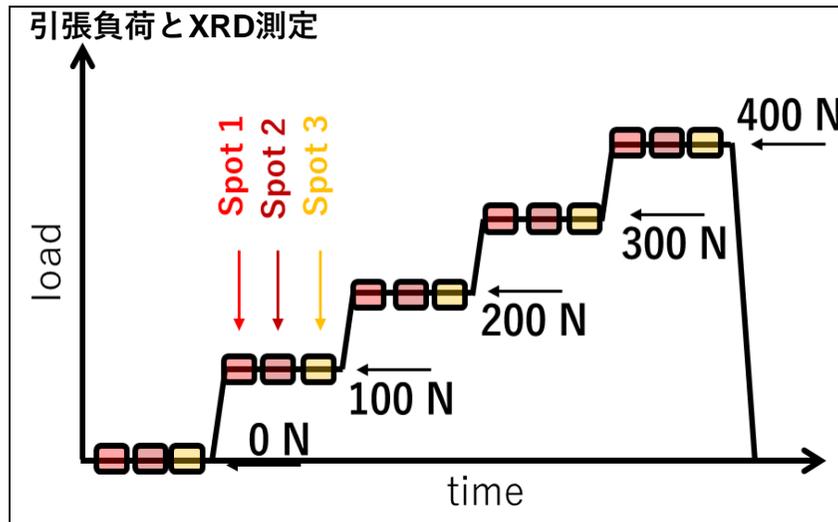
- ・ステージ中央に負荷冶具を設置
- ・Bulkのひずみ：風化していない面の中央に貼付したひずみゲージにより測定

セルロース004面の結晶間隔からセルロース鎖のひずみ $\varepsilon_C$ を算出

- ・無負荷から400 Nに至るまで5段階
- ・1段階毎に3回XRD測定，除荷後にspot 0を試験

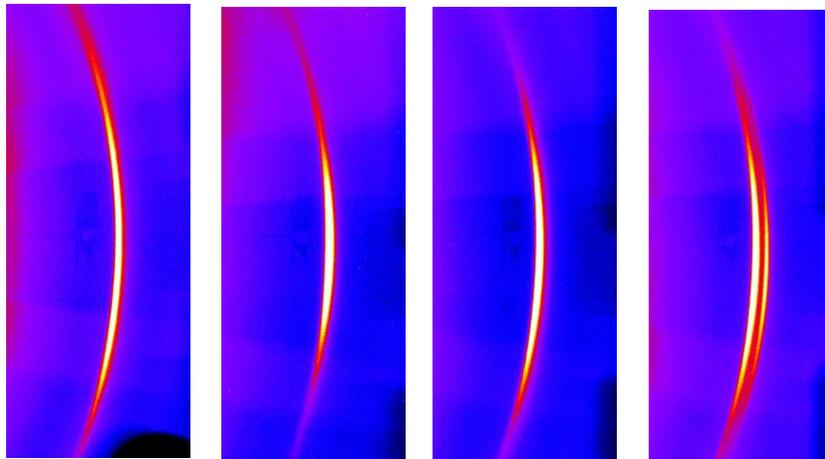
## 2D回折図形

- Spot 1~3では顕著な違い無し
- Spot 0はSpot 1~3とは異なり円弧を2本持つ場合があった回折強度が高い部分を解析

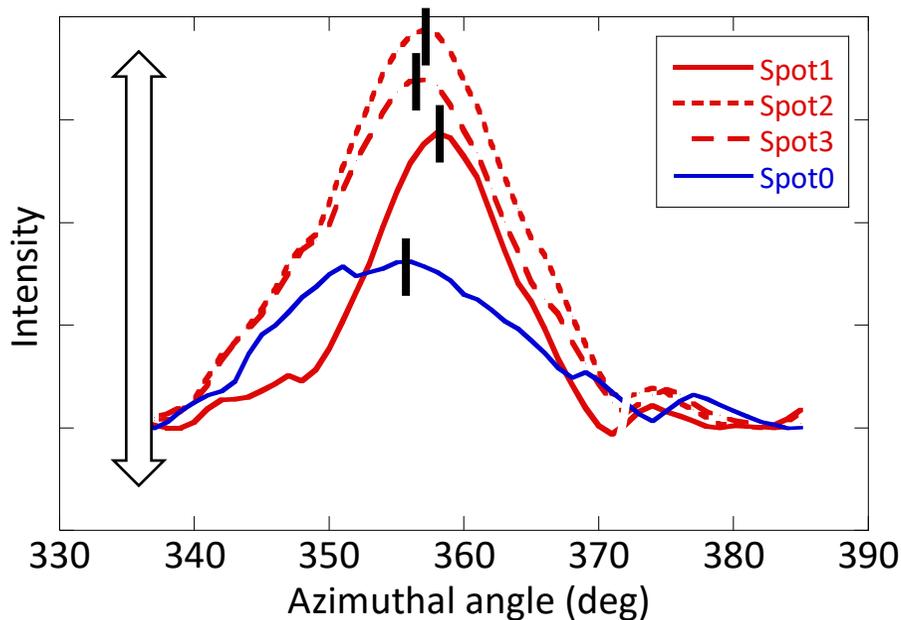
## 方位角回折強度曲線

- Spot 1~3では360° 付近に明確なピーク
- Spot 0では二本の曲線350~360° 付近に広いピーク

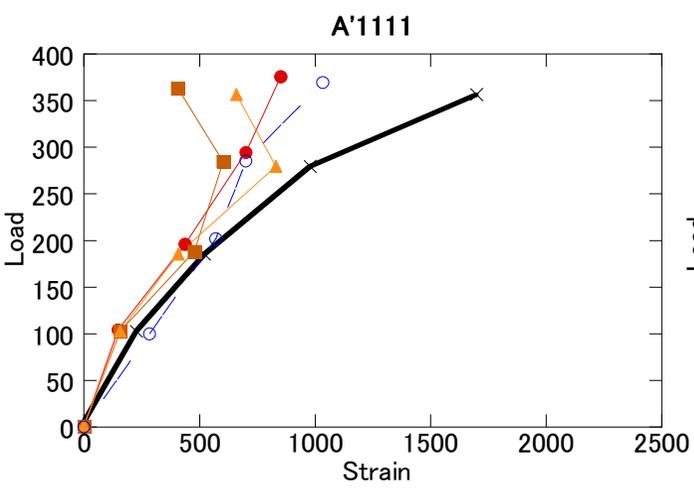
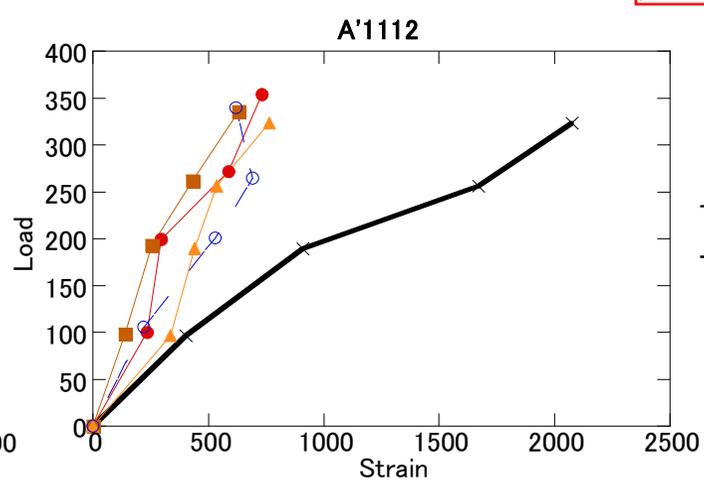
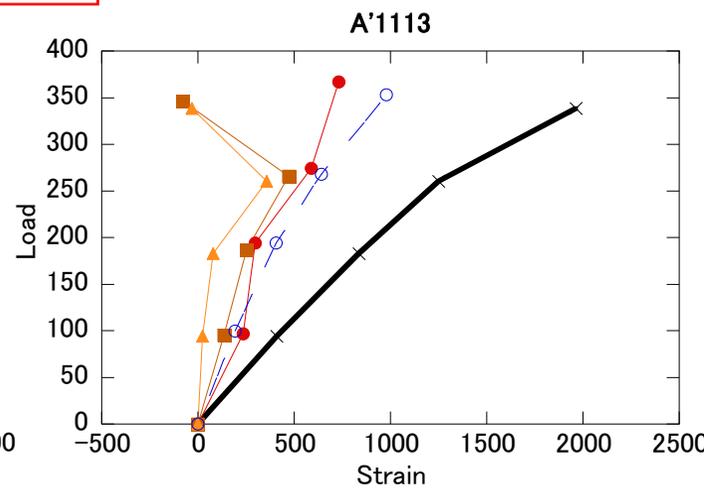
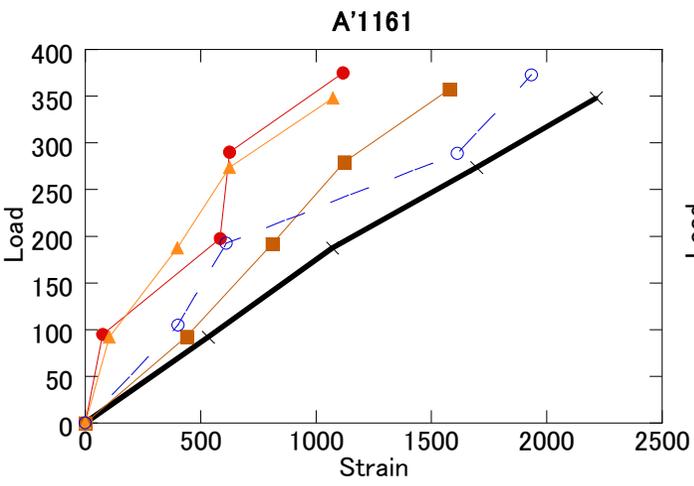
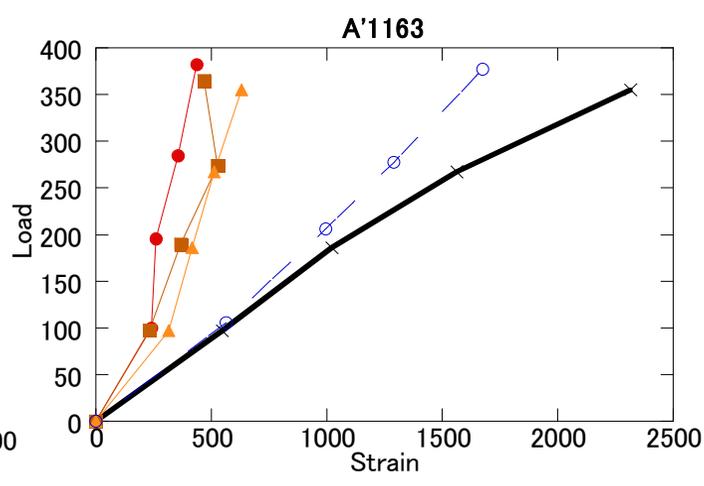
- Spot 1 : : : 0~0.5mm
- Spot 2 : : : 0.5~1.0mm
- Spot 3 : : : 1~1.5mm
- Spot 0 : : : 3~3.5mm

全試験体の全Spotで  
セルロースが伸長

- ・ BULKに比べ小さいひずみ
- ・ Spot1~3がSpot0に比べ小さい場合有り

① 引張作用下の健全材では、表面から内部のほとんどの測定点においてセルロース鎖が伸長し、線形的な引張挙動を示した。

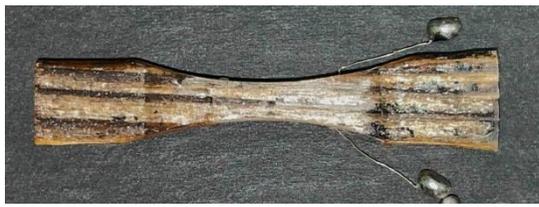
## 風化木材

- Spot 1 : : : 0~0.5mm
- Spot 2 : : : 0.5~1.0mm
- Spot 3 : : : 1~1.5mm
- Spot 0 : : : 3~3.5mm
- BULK : : : under edge of specimen

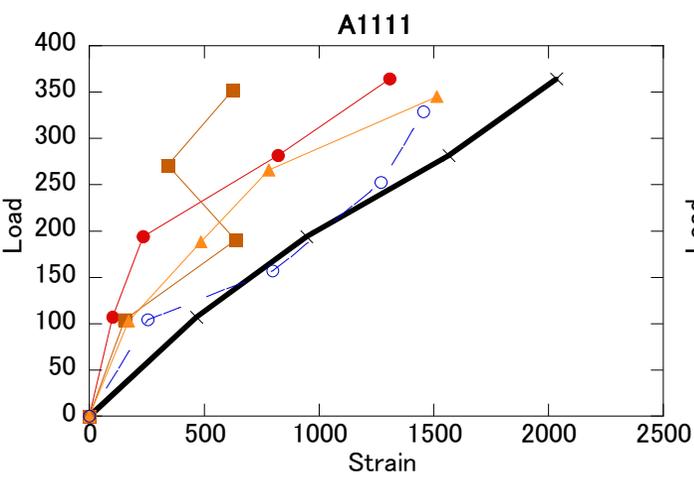
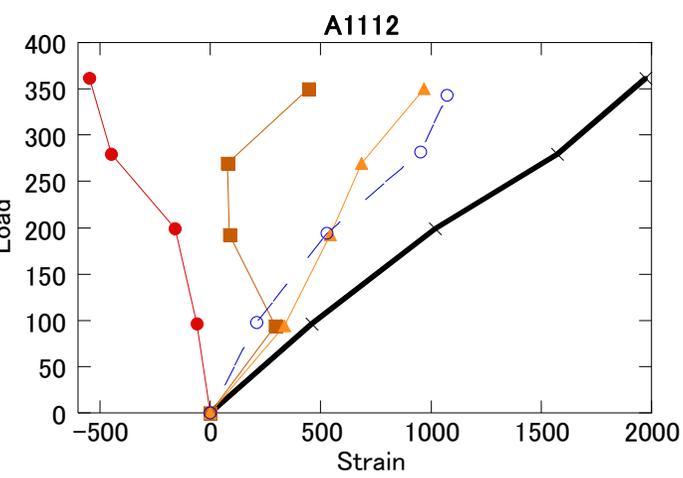
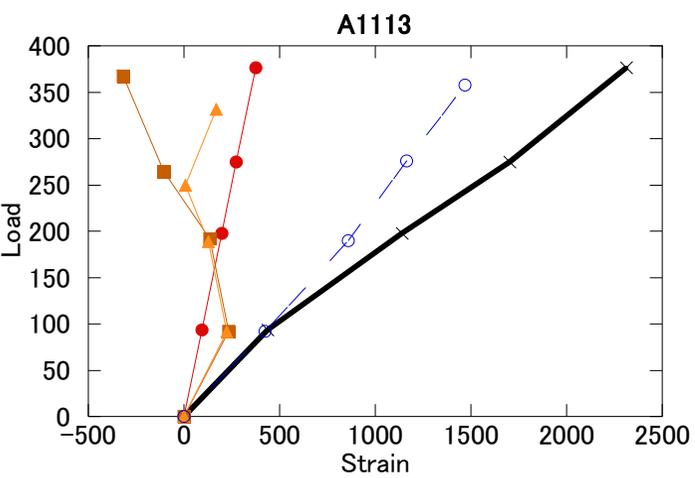
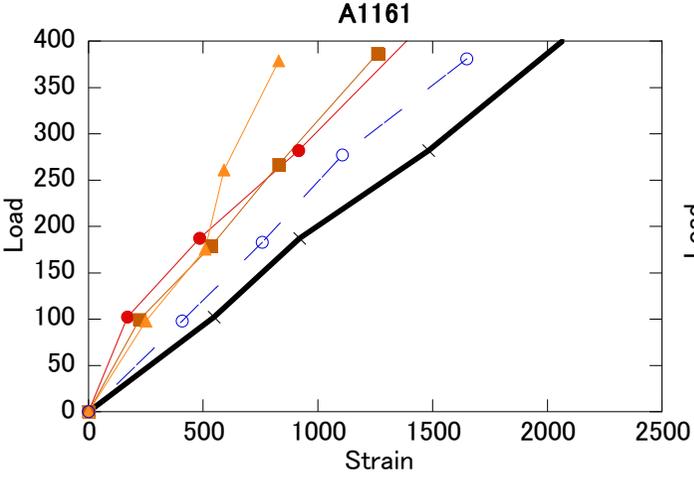
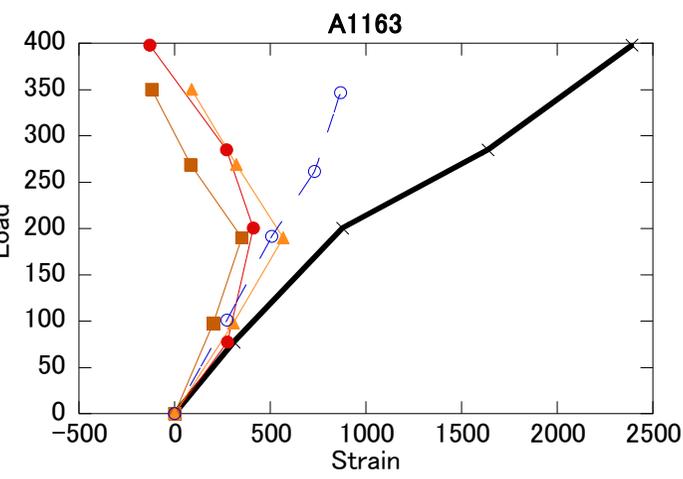
**Spot 1 ~ 3のうち一部の挙動にはばらつき有り**

- ・ 伸長, わずかな伸長, 圧縮の三種の挙動
- ・ Spot0は全て伸長

② これに対して、風化木材では表面から内部にかけてセルロース鎖の引張挙動に違いがあった。

Spot 1 (表面から0~0.5mm) 伸長 (40%) , わずかな伸長 (40%) , 圧縮 (20%)

Spot 2 (表面から0.5~1.0mm) 伸長 (40%) , わずかな伸長 (20%) , 圧縮 (40%)

Spot 3 (表面から1.0~1.5mm) 伸長 (80%) , わずかな伸長 (20%) , 圧縮 (0%)

Spot 0 (表面から3~3.5mm) 伸長 (100%) , わずかな伸長 (0%) , 圧縮 (0%)

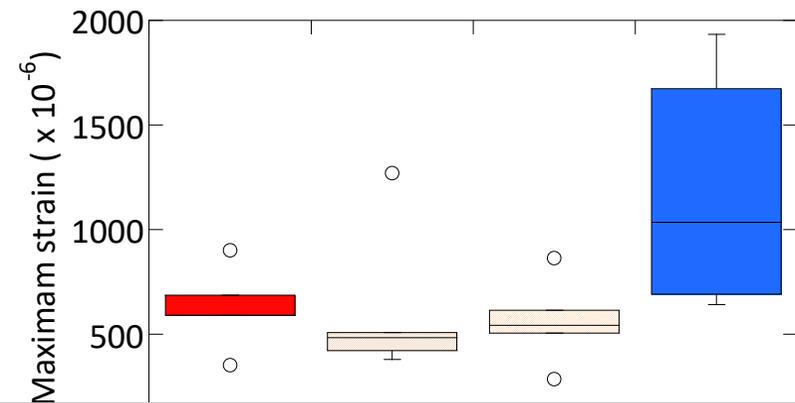
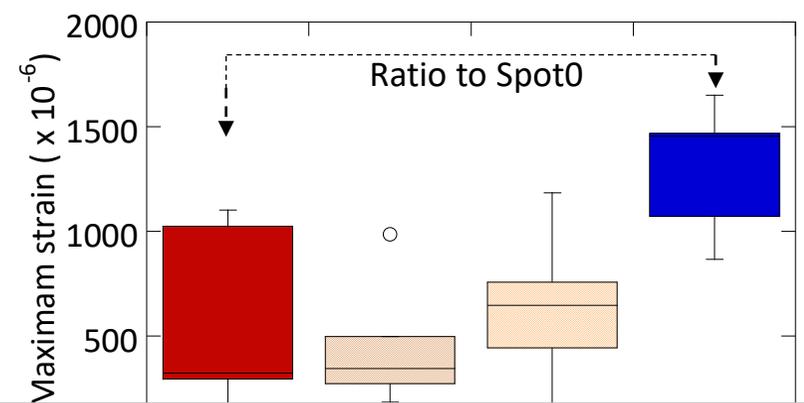
風化木材の最大ひずみはSpot1, Spot2, Spot3で減少

・ 平均値の低下 ・ 最小値の低下

風化が木材の力学性能に影響を与える可能性を示唆

③ 最大ひずみに注目すると、Spot1, Spot2, Spot3の値とSpot0の値に差が見られた。また、その程度は風化木材でより顕著であった。
