# リチウムイオン電池正極材料 $\text{Li}(\text{Ni}_{1/3}\text{Co}_{1/3}\text{Mn}_{1/3})\text{O}_2$ の劣化解析

坂本廉

プライムアースEVエナジー株式会社

Capacity Deterioration Analysis of Li-ion Battery Cathode  $\text{Li}[\text{Ni}_{1/3}\text{Co}_{1/3}\text{Mn}_{1/3}]\text{O}_2$  Material by Soft X-ray Absorption Spectroscopy

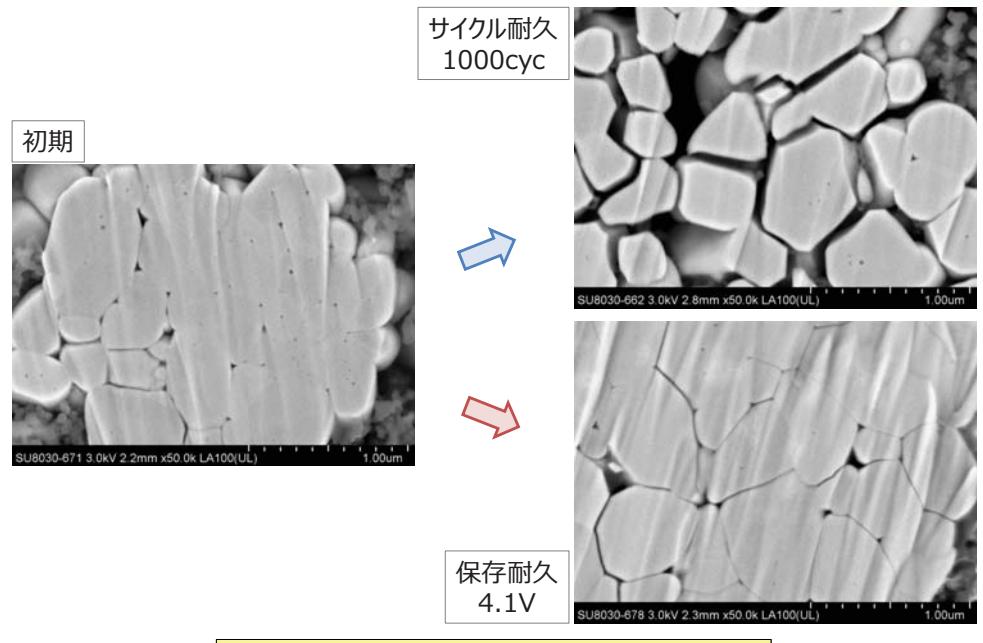
①形態觀察 ⇒ 斷面SEM

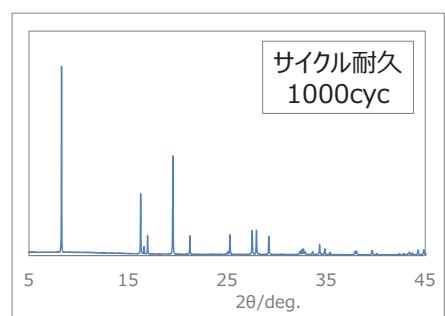
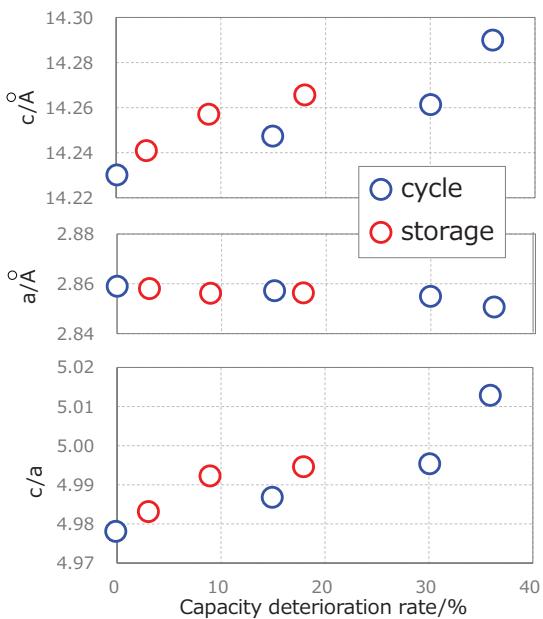
## ②結晶構造 ⇒ 放射光XRD

## ●放射光XRD測定条件

- BL5S2
  - 入射エネルギー 18keV
  - 大気下
  - 内径0.2mmキャビラリ
  - 合材をかき取った粉末
  - SOC0%

容量劣化するほど放電状態に戻りにくいことを示唆

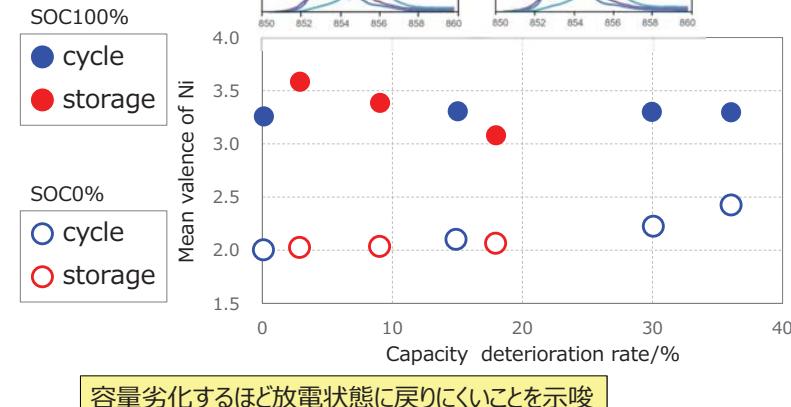
### ③化学状態 ⇒ Ni L端 XAFS測定

●Ni L端 XAFS測定条件

- BL1N2
- 大気非暴露
- TEYとPFYを併用
- 正極板表面
- SOC100%とSOC0%

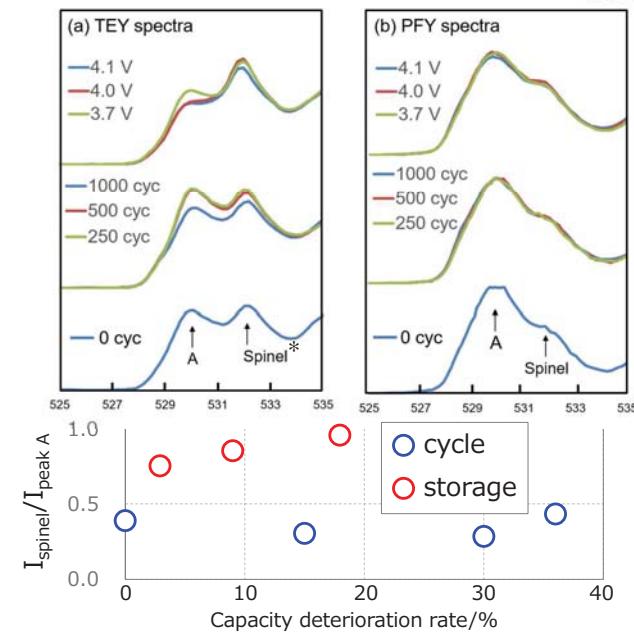
### ③化学状態 ⇒ O K端 XAFS測定

●O K端 XAFS測定条件

- BL1N2
- 大気非暴露
- TEYとPFYを併用
- 正極板表面
- SOC0%

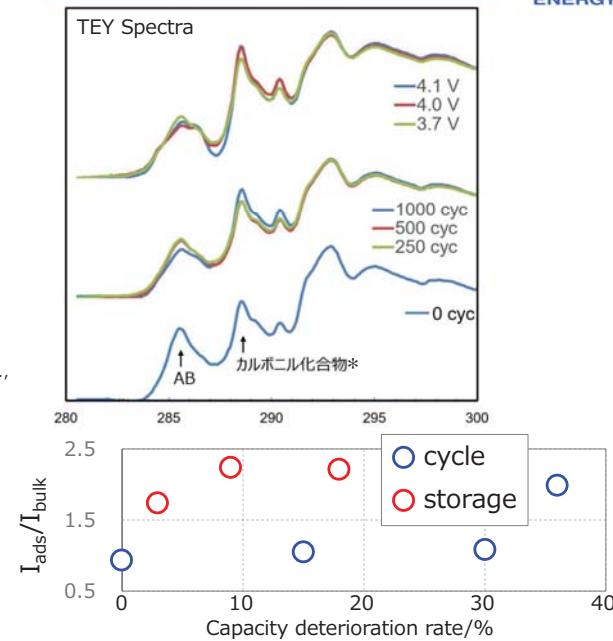
### ③化学状態 ⇒ C K端 XAFS測定

●C K端 XAFS測定条件

- BL1N2
- 大気非暴露
- TEYとPFYを併用
- 正極板表面
- SOC0%

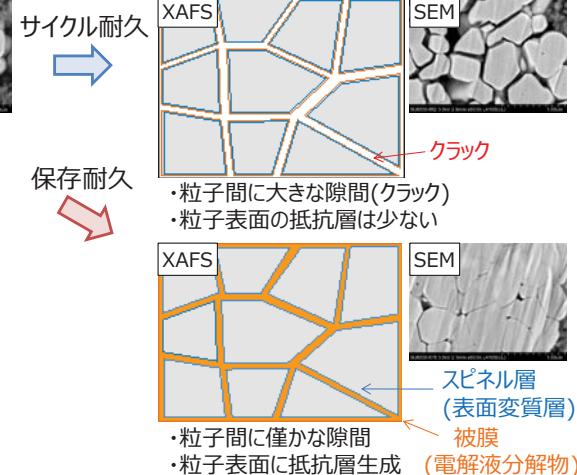
### まとめ

- 粒子間は緻密
- 粒子表面に抵抗層はほぼ無
