放射線同位元素等及び放射線発生装置 の安全取扱い

(公財)科学技術交流財団
あいちシンクロトロン光センター

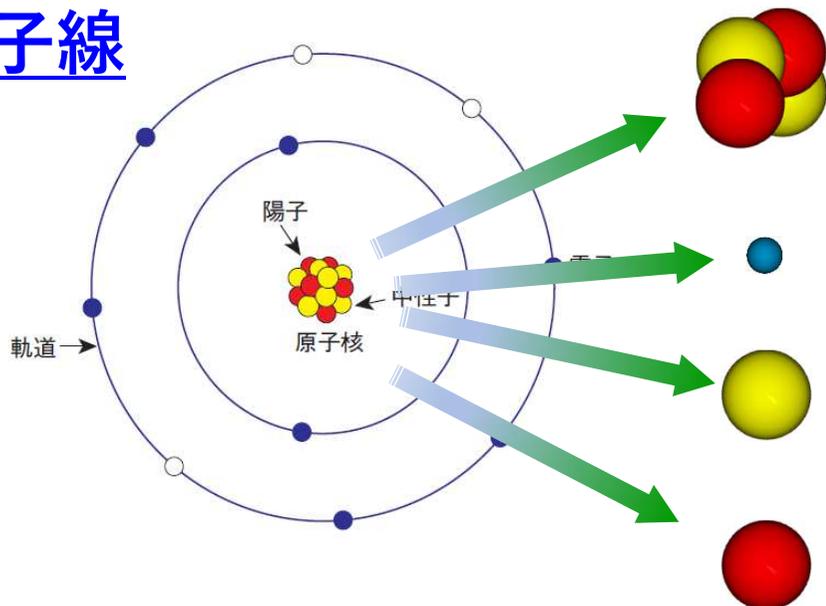
粒子線

α 線：原子核から飛び出るヘリウムの原子核

β 線：原子核から飛び出る電子

中性子線：原子炉、加速器などから作られる

陽子線：原子炉などから作られる

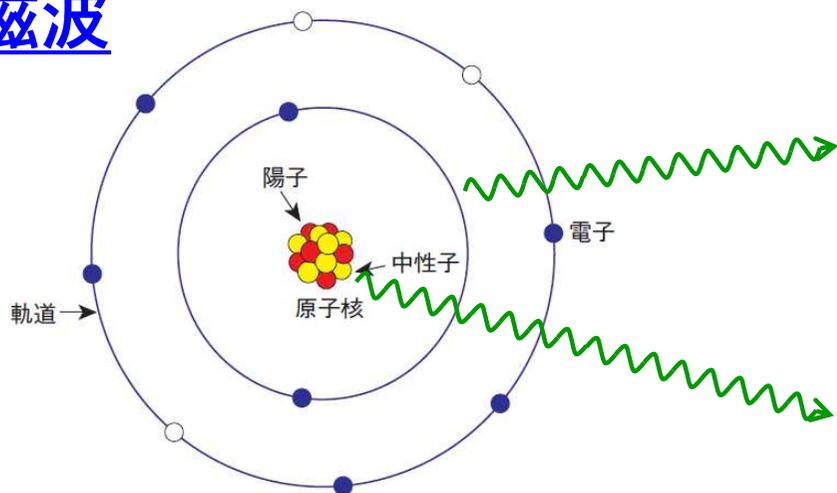
電磁波

X線：原子核の外で発生
* 電子の軌道間の移動から生成された電磁波を特性X線という

γ 線：原子核から放出

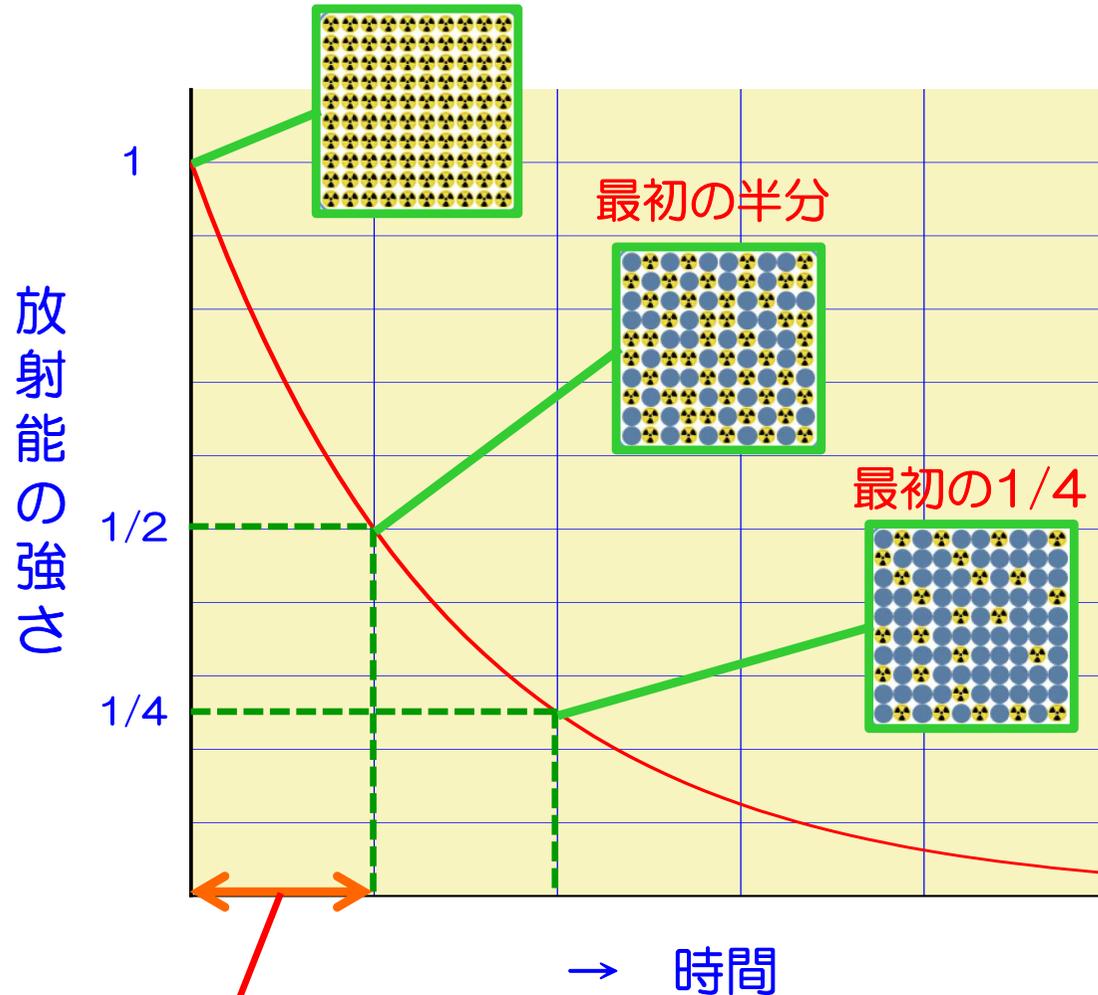
半減期と放射能の減衰

放射性物質の量が半分になる時間
= (物理学的)半減期

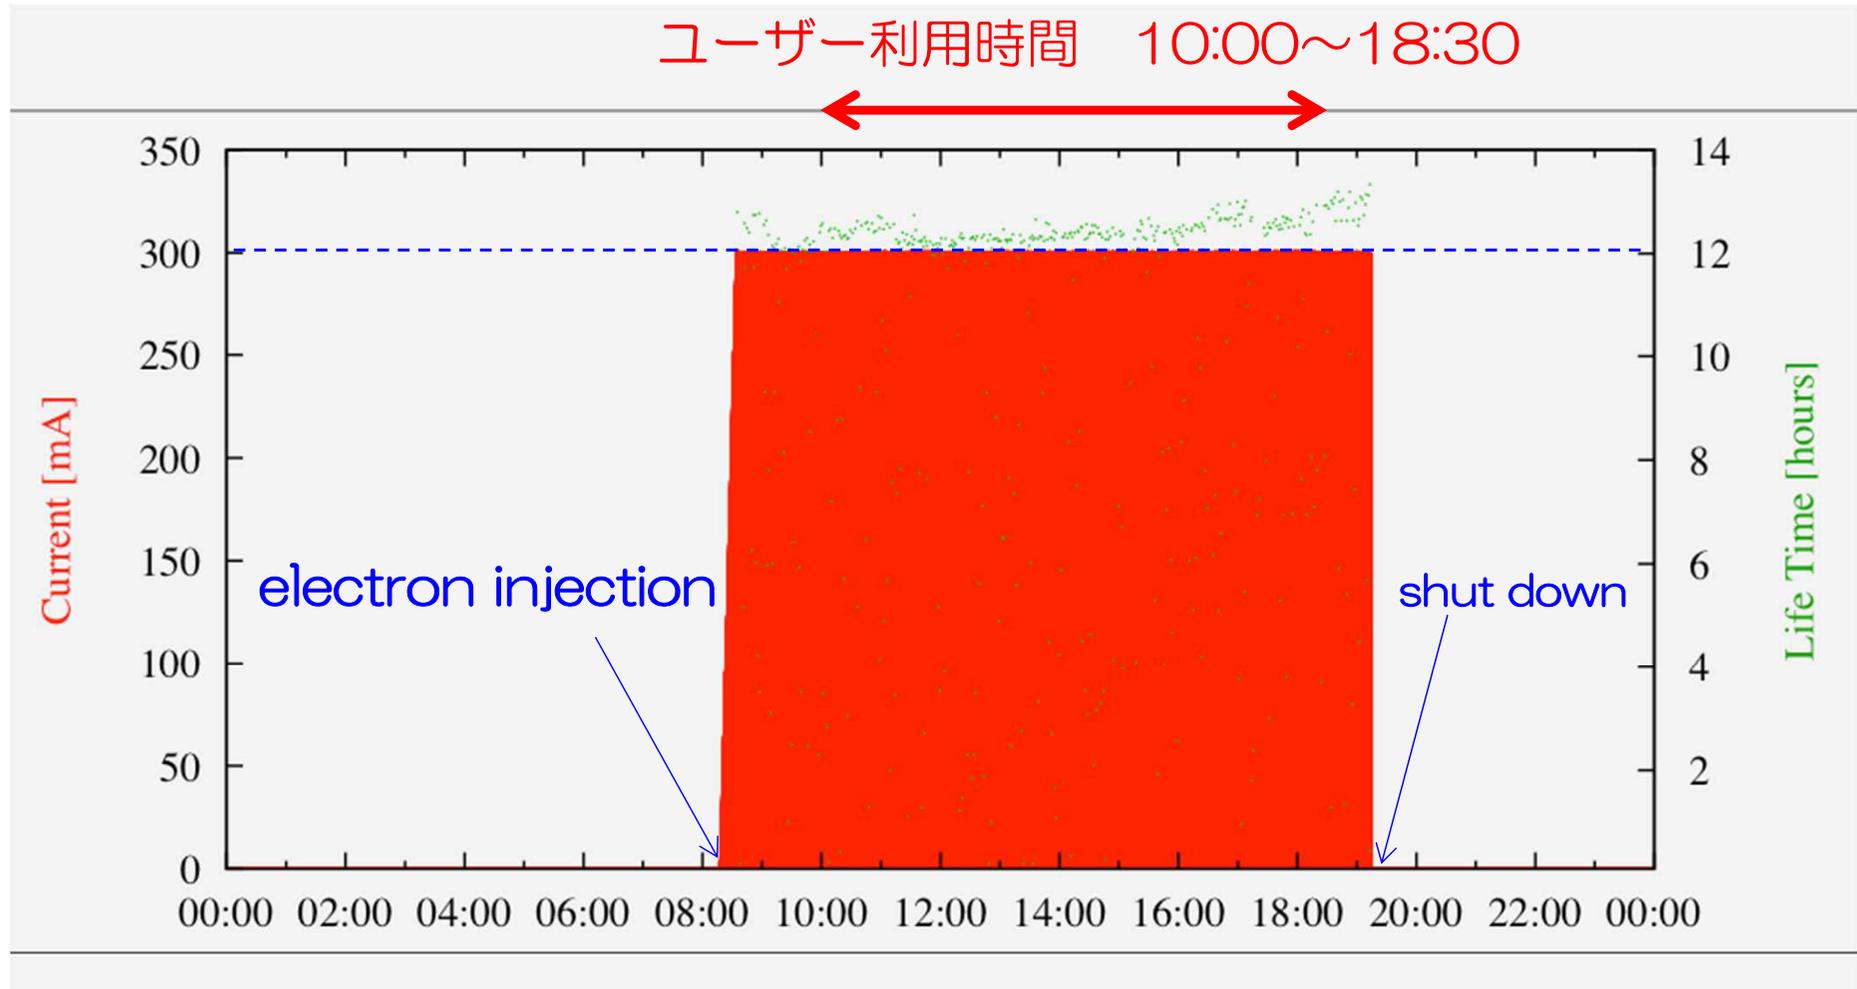
Top up運転

電子蓄積リングの運転

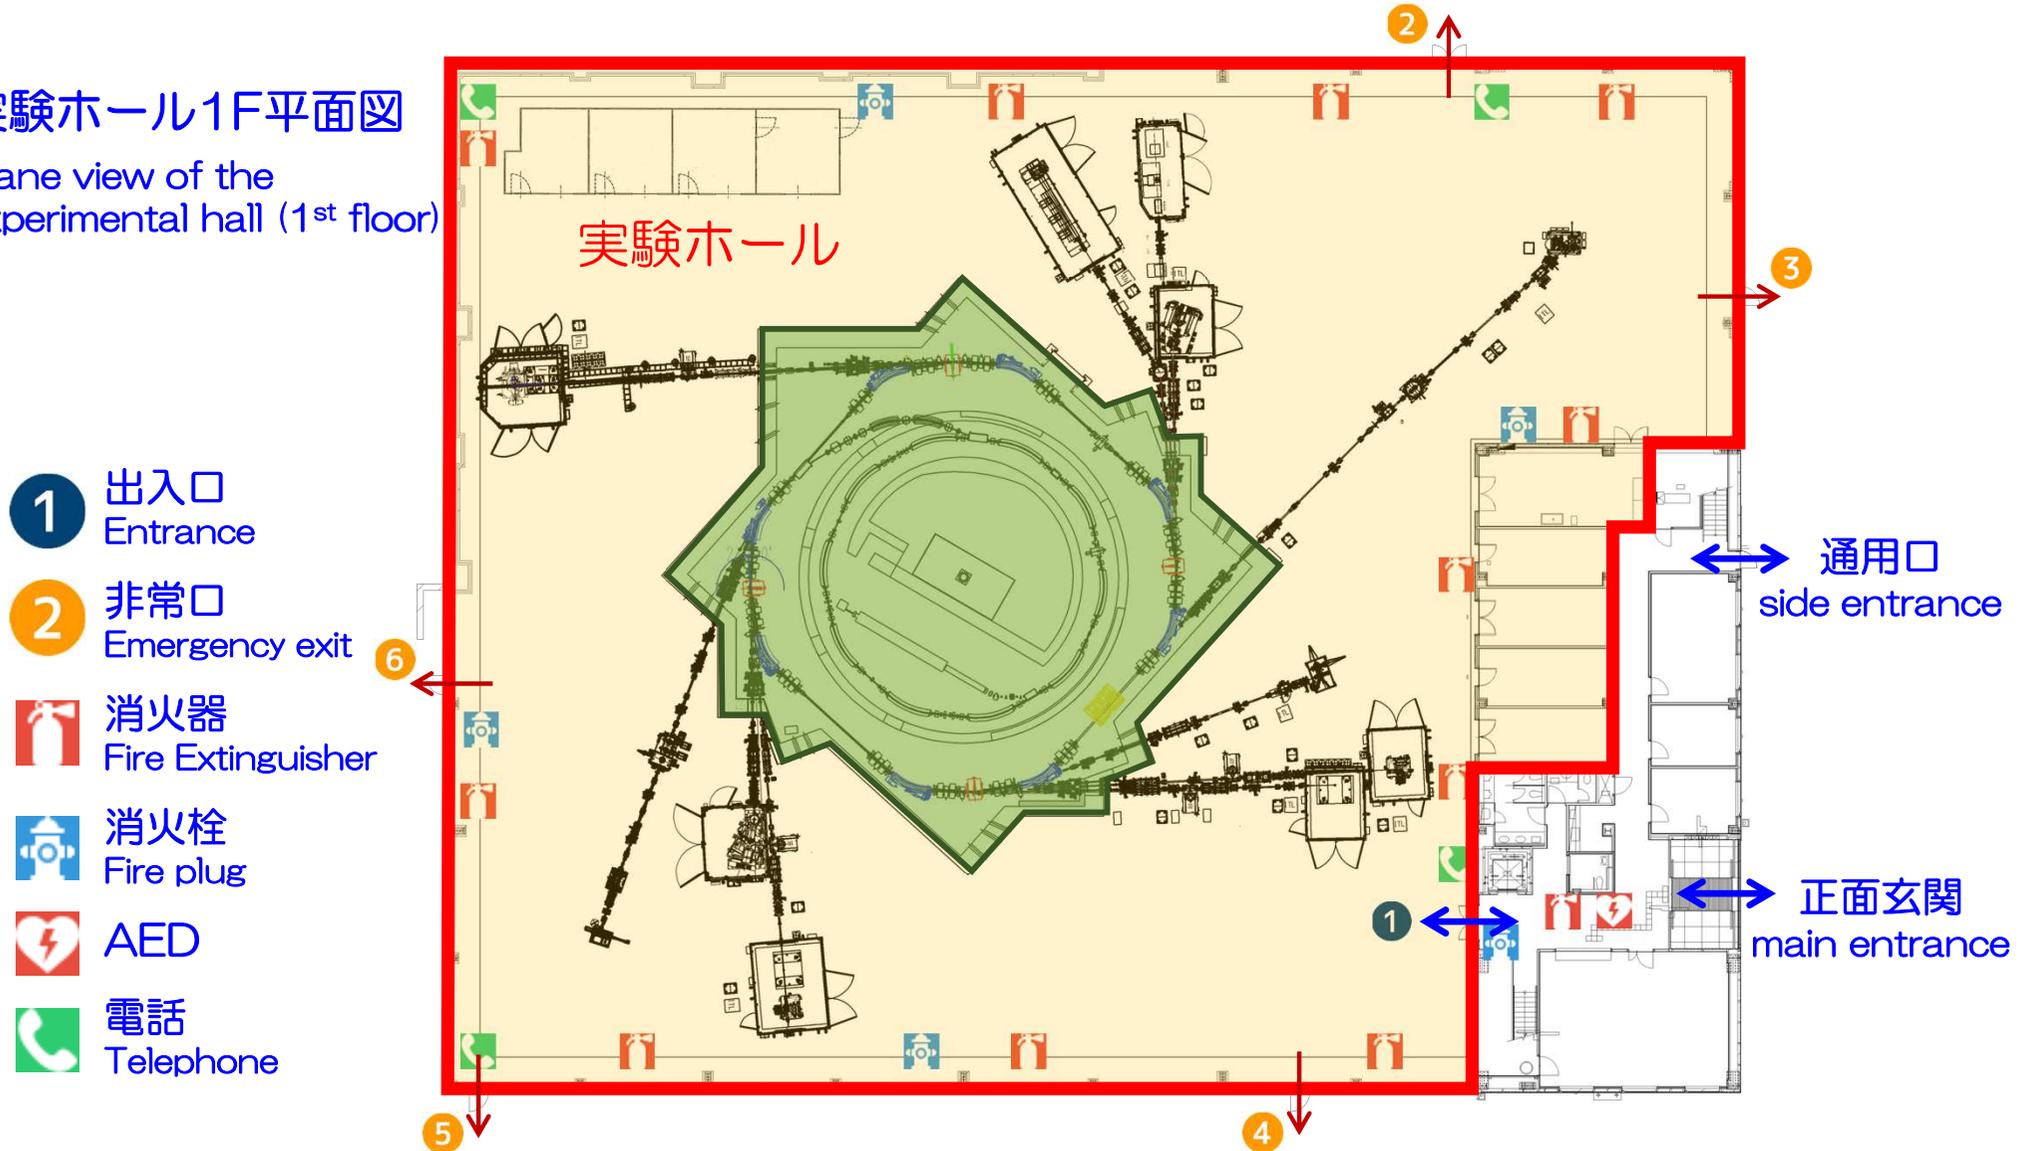
実験ホール1F平面図

管理区域（1階）と非常口

管理区域には**通常時の出入口が1箇所**、**非常口が5箇所**あります。非常口は外側からは常時閉鎖していますが、万一に備えて内側からは手動で開閉できます。緊急時には最寄りの非常口から避難して下さい。

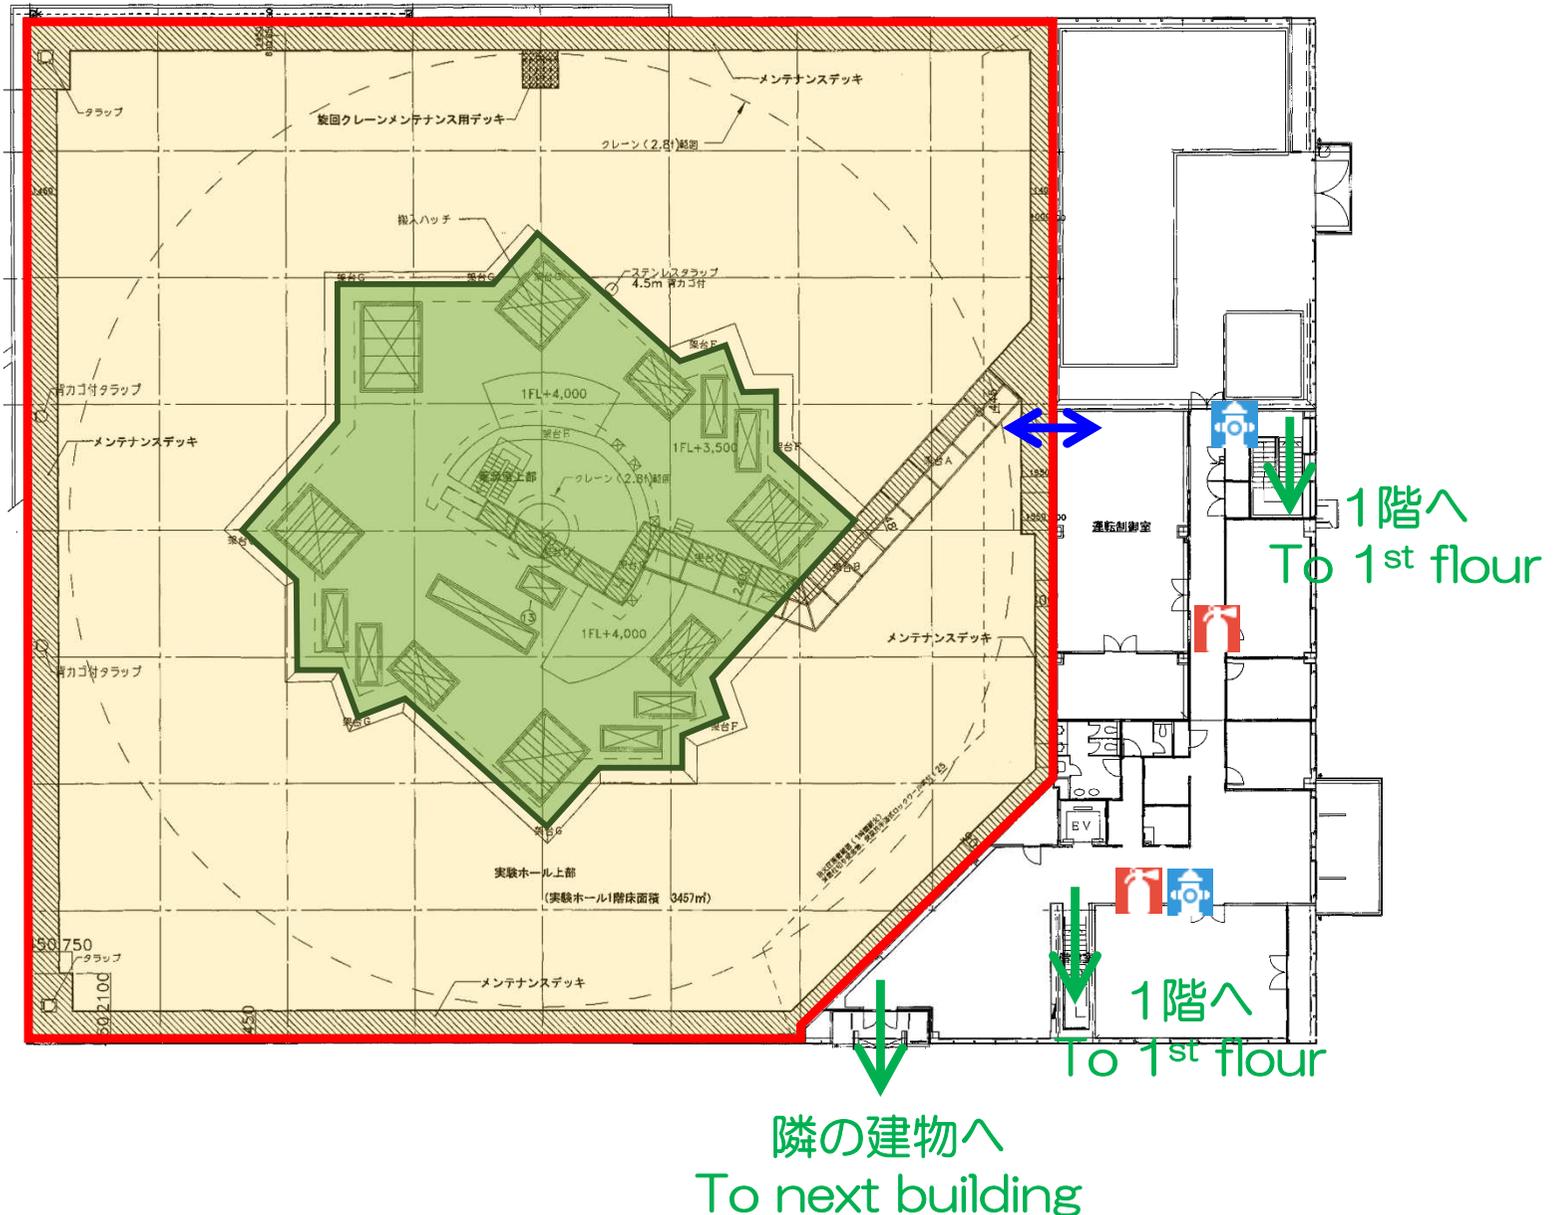
実験ホール2F平面図

管理区域（2階）と非常口

1 出入口
Entrance
-

2 非常口
Emergency exit
-

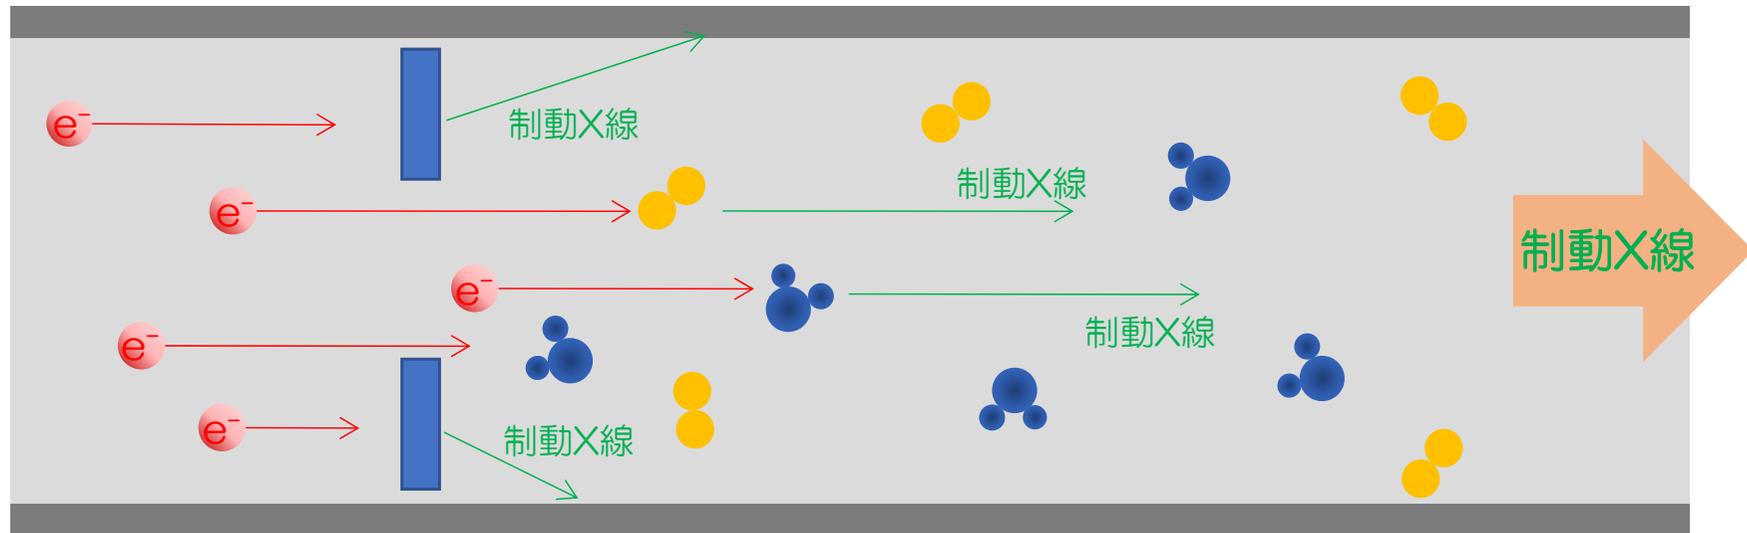
- $\sim 10\text{MeV}$ 以上の電子線加速器における (γ, n) 反応による放射化
 - A （安定核） + $h\nu$ （光子） \rightarrow B^* （放射性核） + n （中性子）
 - C （安定核） + n （中性子） \rightarrow D^* （放射性核） + $h\nu$ （光子）

A (γ, n) B*反応 \rightarrow C (n, γ) D*反応

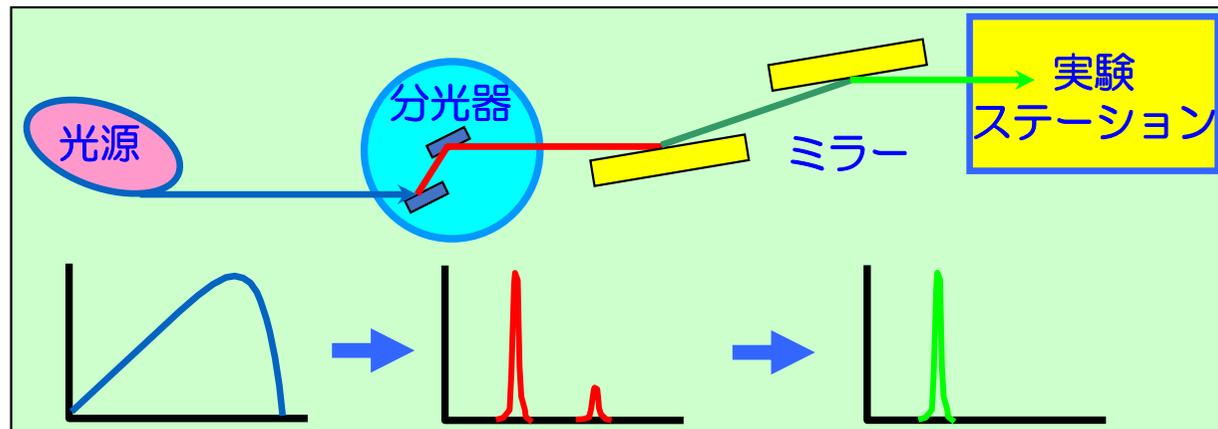
- 偏向電磁石や挿入光源から放射されるシンクロトロン光に対して、光子エネルギー、エネルギー幅、空間および広がりなどを選択して、利用者の望むシンクロトロン光を実験ステーションに導く

- 蓄積リングから放射される放射線から利用者の被ばくを防ぐ
- 蓄積リングの真空を保護する

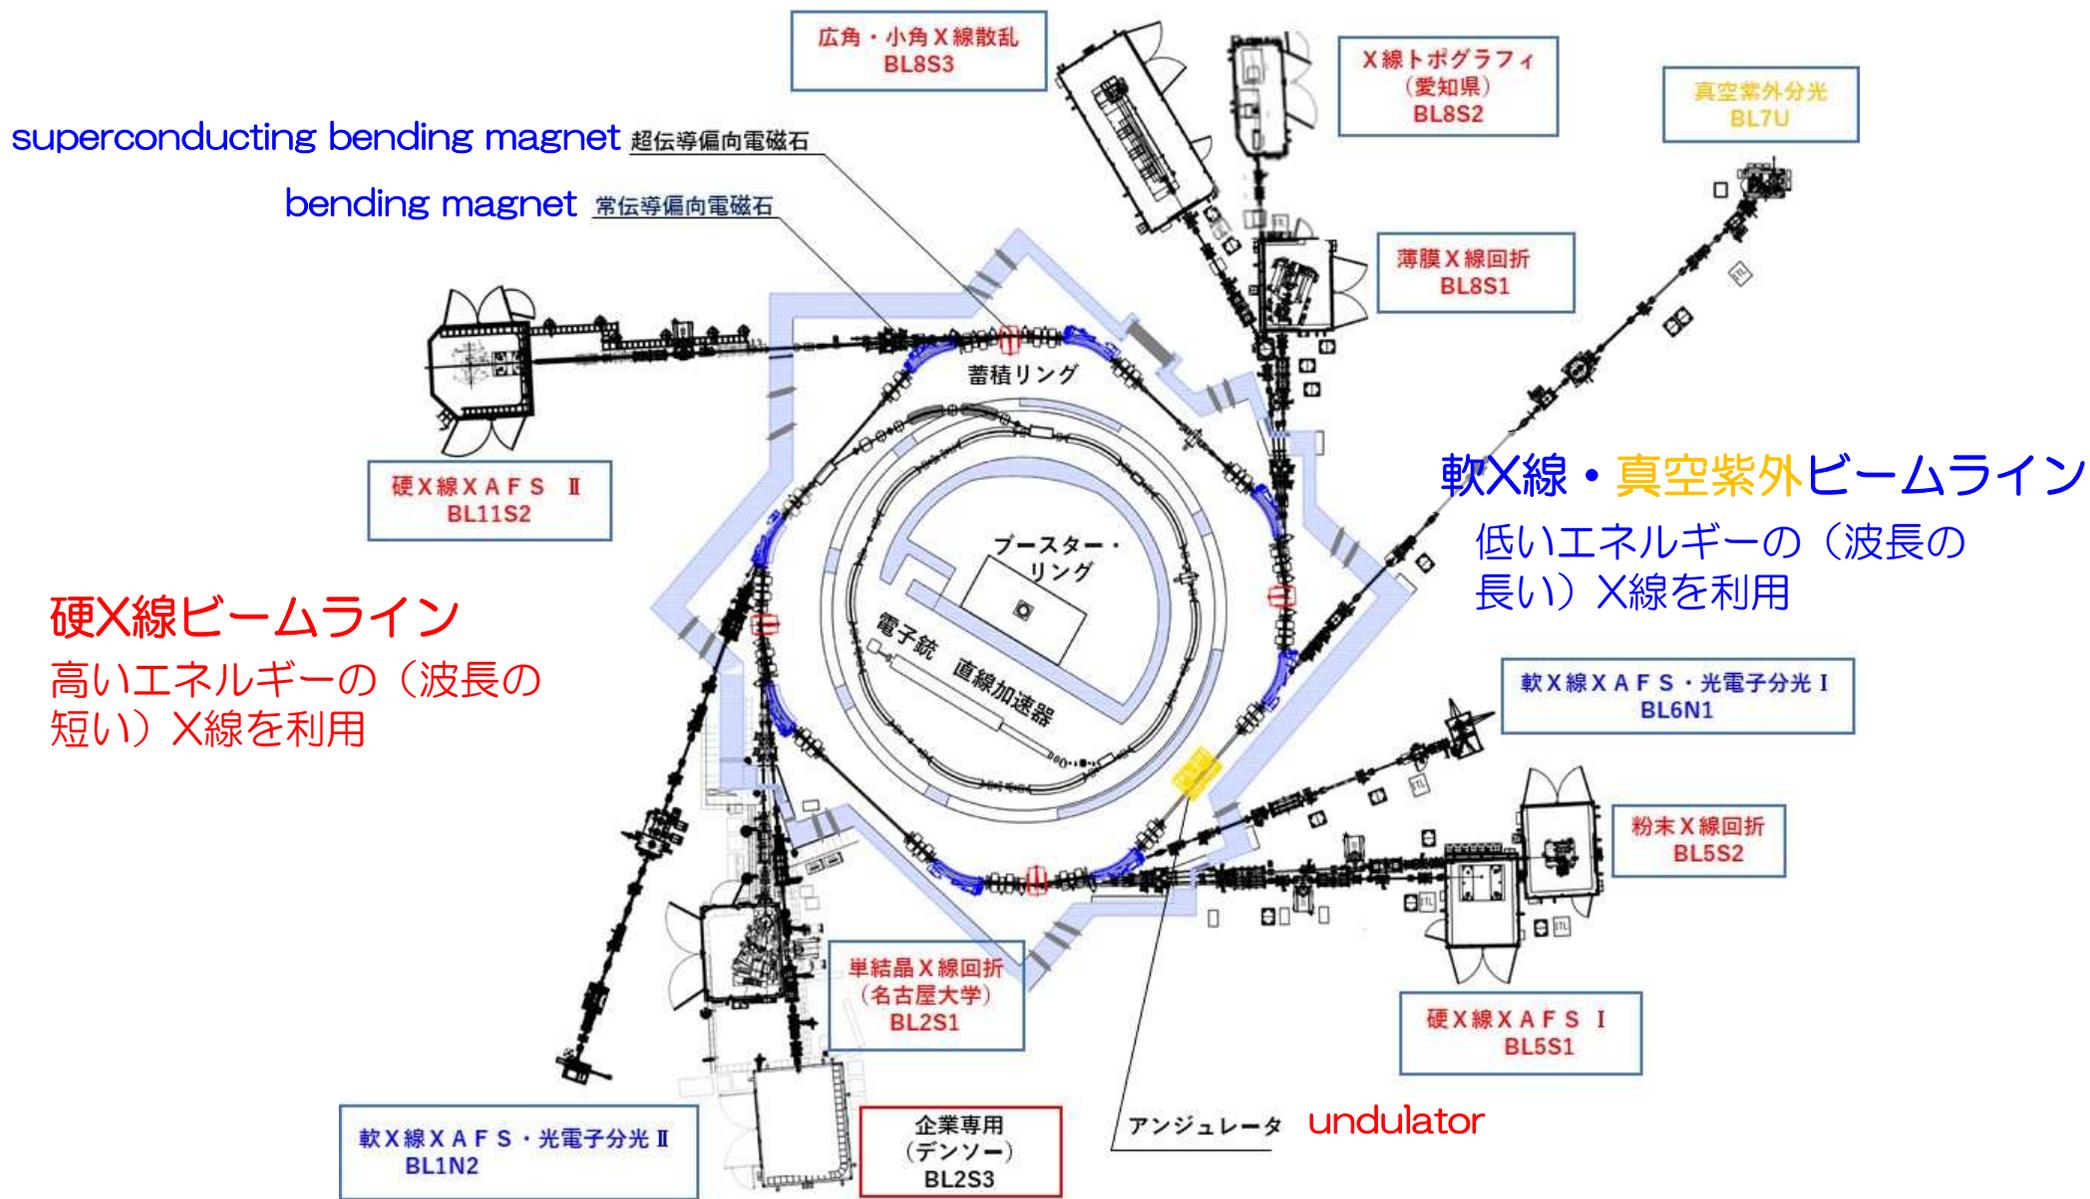
あいちSRに設置されたビームライン

X線の波長の違いにより遮へいの考え方が異なる

波長の短いX線：大気中を遠くまで伝搬する

波長の長いX線：大気ですぐに吸収される

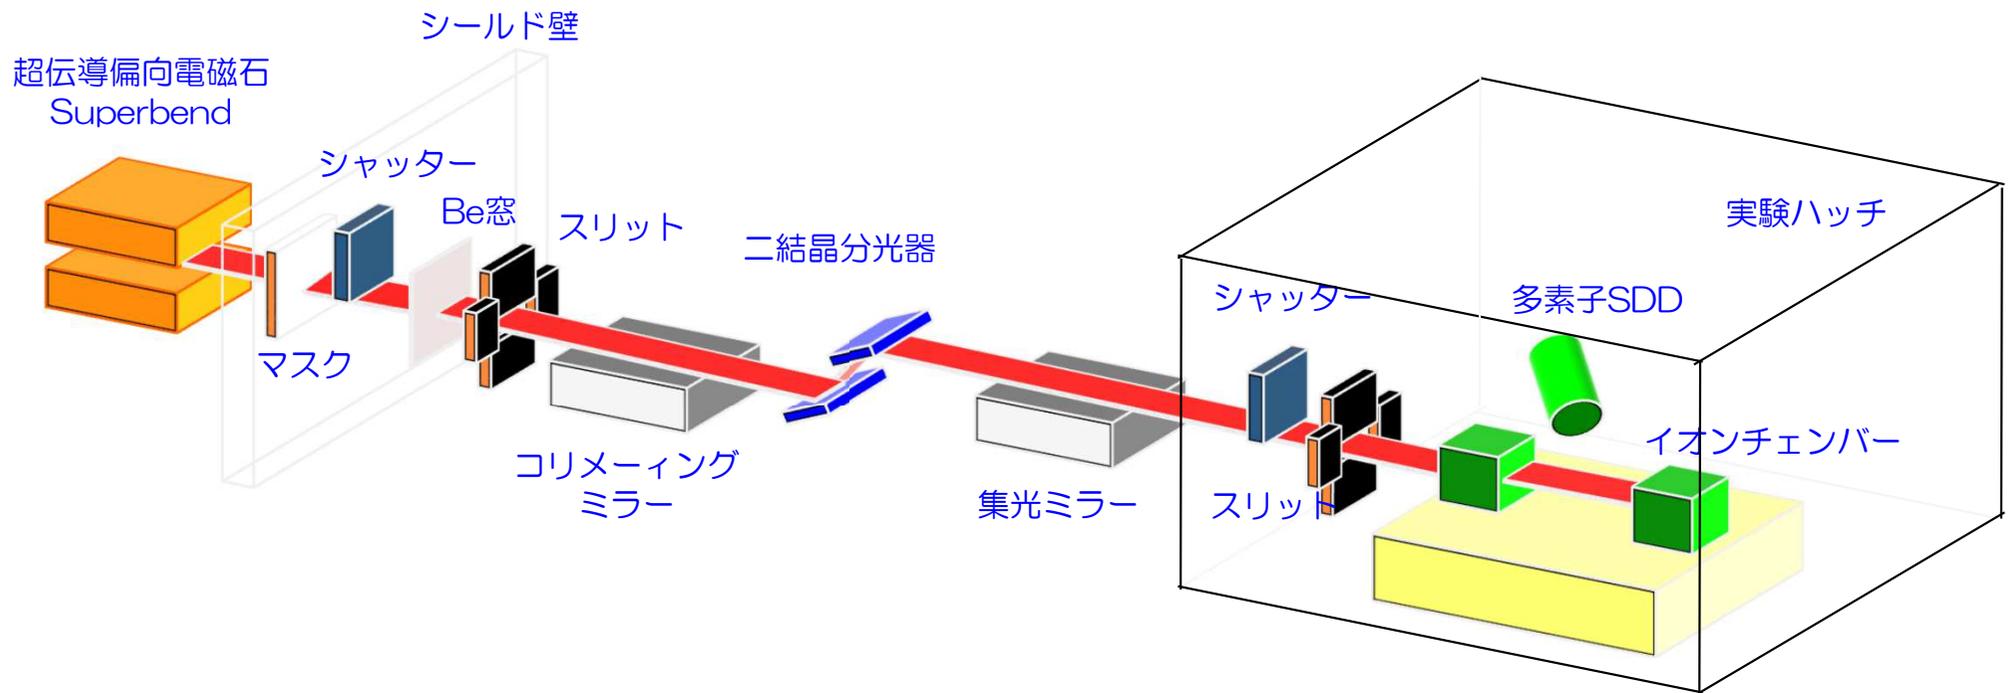
ビームラインの例 BL5S1

材料化学状態・構造分析 I (硬X線XAFS)

- 光エネルギー：5~20 keV (0.25~0.06 nm)
- X線吸収微細構造分光 (XAFS) 法
 - ✓ 材料中の原子の化学結合状態や局所構造を解析

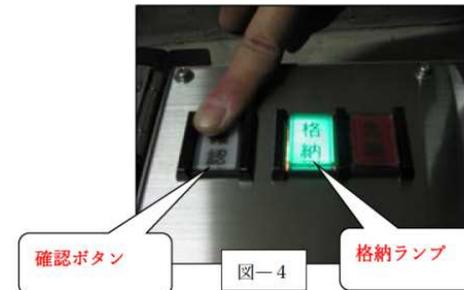
図-4

③ 【操作器】(確認ボタン・格納ランプ)

操作器の確認ボタン及び距離メータが"000"であることで、線源位置(線源容器に格納されていること)がわかる。

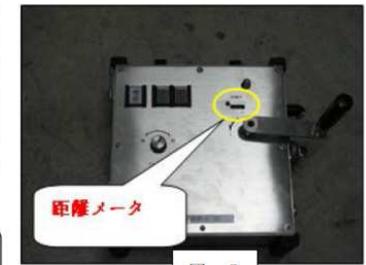
図-5

【操作器】(距離メータ)

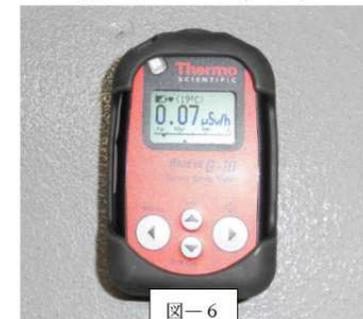
図-6

【個人線量計：RadEyeG10】

サーモフィッシャー社製で積算線量及び線量等量率が測定できる。ポケット線量計としても活用できる。

- (3) ポケット線量計機能を有する個人線量計：RadEyeG10 を携帯していたが、異常を知らせるアラーム・バイブレーション機能設定が購入時の閾値 $5 \mu\text{Sv/h}$ のままであった。このため常態的に警告振動を発生させていたため、現場は正常な状態と勘違いし、作業を進めてしまった。(プラント内の装置稼働音が大きかったため、アラーム機能を解除していた)。
- (4) 手順が特殊な開発中装置を使用した検査であったが、放射性同位元素の出し入れ操作と、PC によるデータ取得操作の二つの作業を一人で行い、慌ててしまい放射線同位元素の収納動作を失念してしまった。

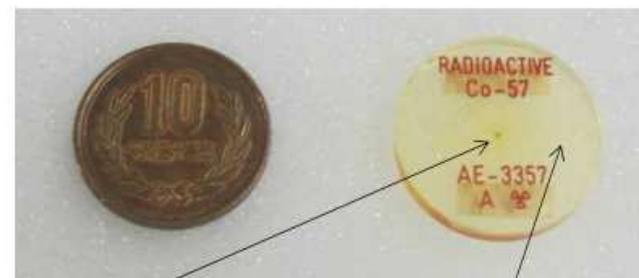
線源

材質：イオン交換樹脂ビーズ
寸法：直径 1mm

カプセル

材質：プラスチック樹脂
寸法：直径 25mm、厚さ 3mm
