# 再処理構造材料の腐食挙動に及ぼす Ru 及び V の化学形態の影響に関する研究

安倍 弘, 佐野 雄一, 高島 容子  
日本原子力研究開発機構

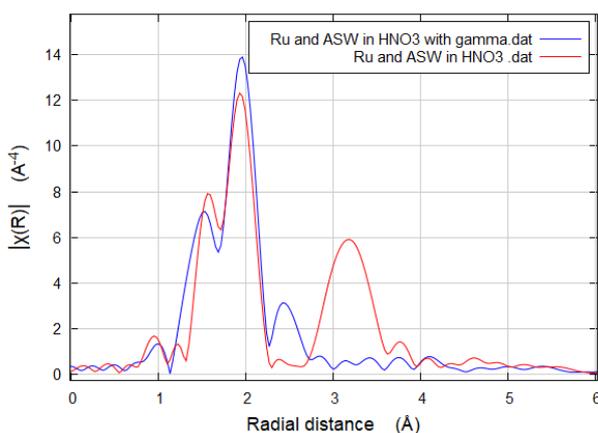
Fig.1 Ru 周りの動径構造関数

図 1 に Ru を含む硝酸溶液（人工海水成分も含む）における Ru の動径構造関数を示す。3 Å 付近の位置にある信号は Ru-Ru を示すと考えられ、 $\gamma$  線照射により消失した。2 Å 付近にある信号は Ru-Cl と考えられ、照射に伴う大きな変化はなかった。図 2 に V を含む硝酸溶液の XANES スペクトルを示す。照射前後のサンプルを比較すると若干変化しており、 $\gamma$  線照射による存在形態の変化が伺える。標準試料と比較した場合、どちらも 4 価の V ( $\text{VO}_2$ ) に近いスペクトルが得られた。 $\gamma$  線によってステンレス鋼の腐食速度が抑制される試験結果も得られており、これらの存在形態の変化の関与が示唆される。

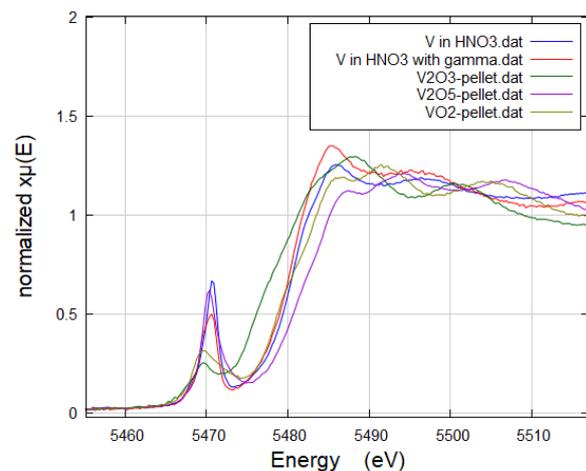
Fig.2 V K 吸収端 XANES スペクトル
