X線CTによるコンクリート内部の組織観察

朴 相俊 澤田 怜奈 鈴木 利奈
金城学院大学生活環境学部環境デザイン学科

キーワード：X線CT、コンクリート、モルタル

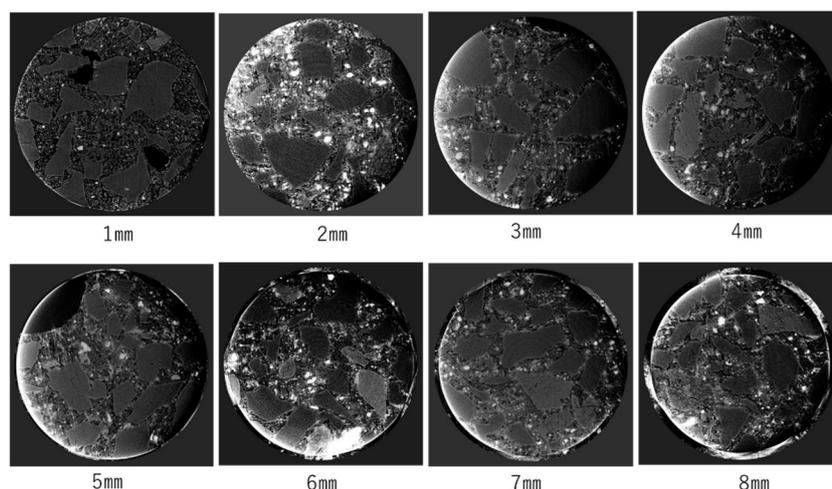
図1 X線CT撮影試料断面の一例

図1にX線CT撮影試料断面の一例を示す。今回のX線CT撮影（1シフト）では、火害表層部から内部方向に約9mmまで撮影できた。しかし、試験体の力学的試験（微破壊試験）では、表面から約30mmまで火害を受けていたことから、今後30mmまでの撮影を行いたい。また、実験結果から輝度減少率や、火害による空隙率の変化を分析・考察する予定である。
