# 充放電サイクルにともなう層状酸化物正極の結晶構造変化

南田 充朝, 川合 航右, 大久保 将史  
早稲田大学

キーワード：リチウムイオン電池, 層状酸化物, X線回折

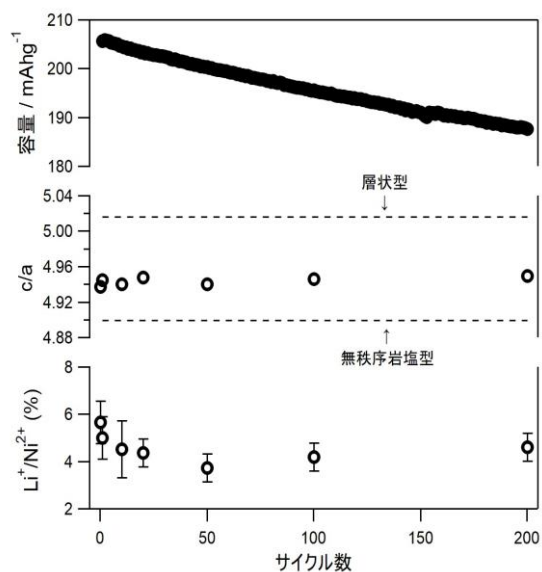
Fig.  $\text{LiNi}_{0.9}\text{Mn}_{0.1}\text{O}_2$  の放電容量、格子定数の比  $c/a$ 、 $\text{Li}^+/\text{Ni}^{2+}$  サイトの交換割合

定電流充放電測定の結果、200 サイクル後の容量維持率は 91% であることが分かった (Fig. 上段)。リートベルト解析により得られた格子定数の比 ( $c/a$ ) および  $\text{Li}^+$  層に含まれる  $\text{Ni}^{2+}$  の割合 ( $\text{Li}^+/\text{Ni}^{2+}$ ) を、Fig. 1 中下段に示す。尚、理想的な層状構造および無秩序岩塩型構造における  $c/a$  は、それぞれ 5.016 および 4.899 であり、 $\text{LiNi}_{0.9}\text{Mn}_{0.1}\text{O}_2$  における  $\text{Li}^+/\text{Ni}^{2+}$  サイトの交換割合と相関することが知られている。<sup>1</sup> 解析の結果、充放電サイクル後の試料の  $c/a$  および  $\text{Li}^+/\text{Ni}^{2+}$  は、充放電前と比べて有意な差は見られなかった。したがって、粒子内部における  $\text{Li}^+/\text{Ni}^{2+}$  のサイト交換は、充放電サイクルの劣化に寄与しないことが示唆された。
